LABORVETRO

x-lab

IL VETRO POST ROTTURA

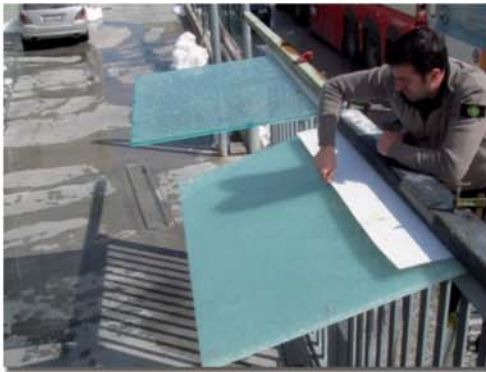
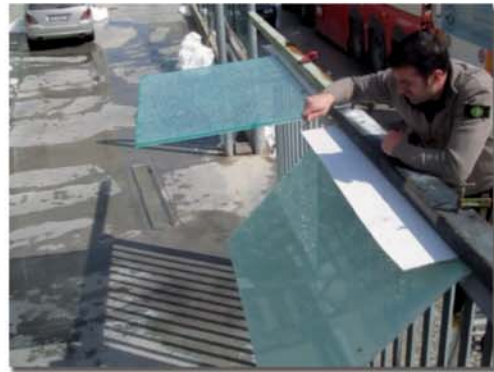
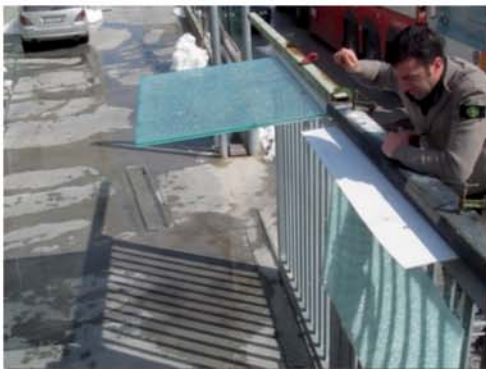
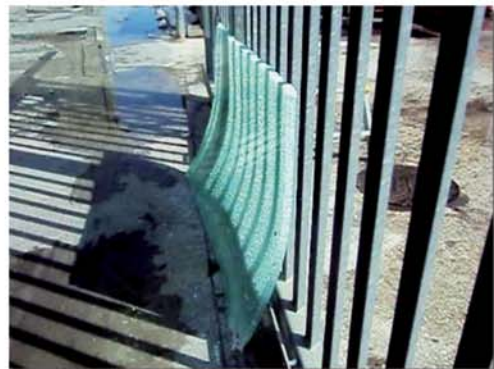
A) ROTTURA LASTRA 2

B) COLLASSO IMMEDIATO

Test di rottura pensilina con vetro temperato e stratificato 10,10 PVB 1,52

C) STRAPPO DEL PLASTICO

D) CADUTA DEL VETRO

Il riferimento specifico è ai vetri temperati e stratificati montati con sistemi "a vista", quindi fissaggi puntuali o telai parziali ed altre applicazioni gravose, per le quali, in caso di rottura di ambo le lastre, il rischio di collasso potrebbe lasciare senza protezione alcuna o, peggio ancora, la lastra potrebbe essere essa stessa causa di pericolo.

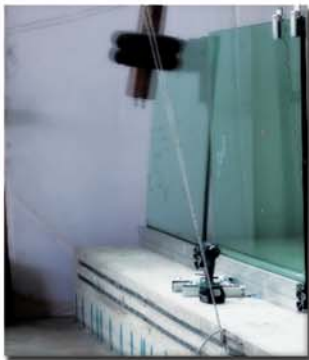
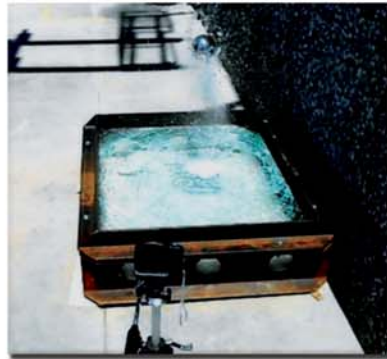
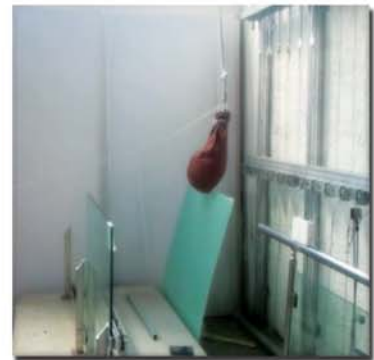
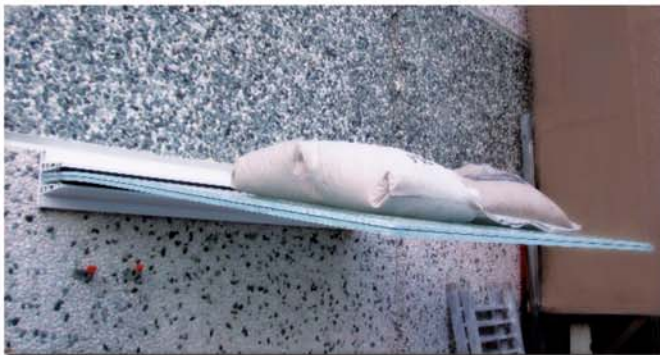
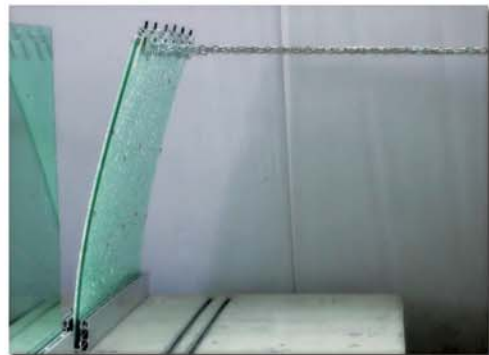
Test di laboratorio secondo varie tipologie di carico

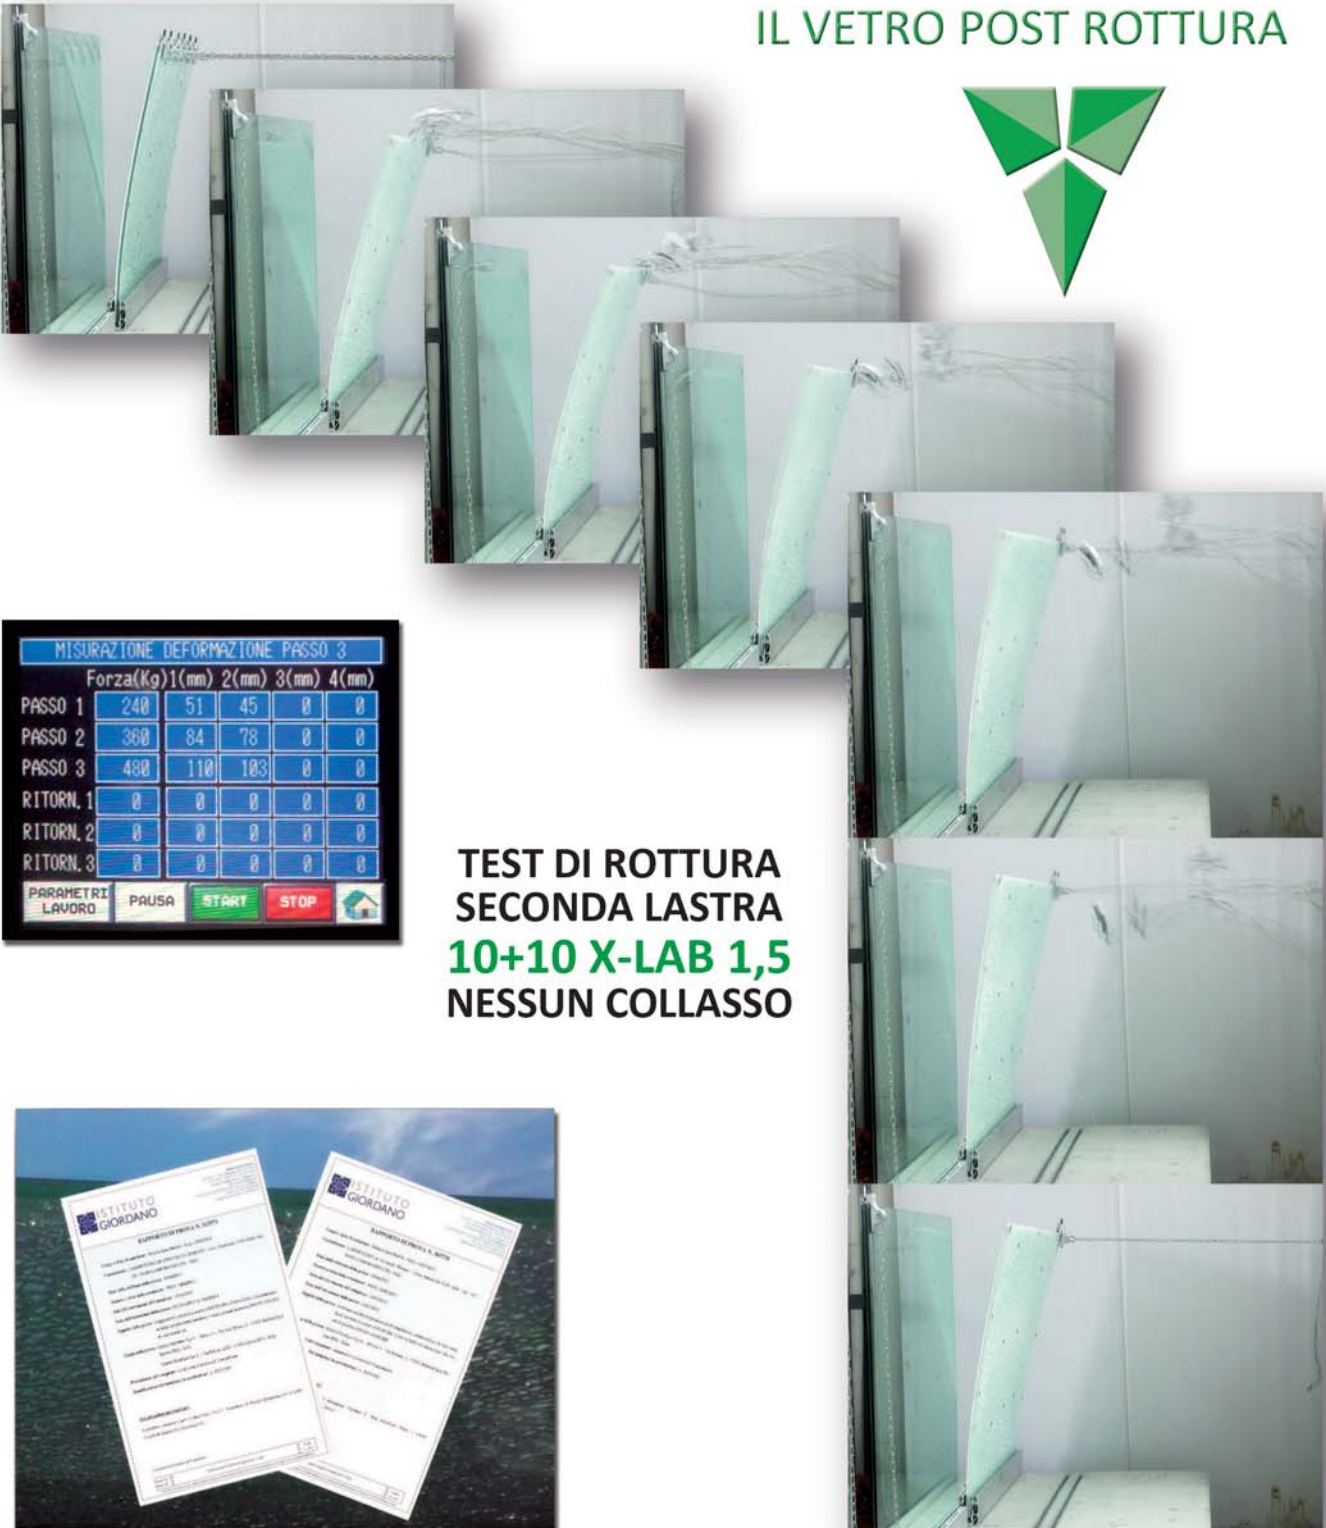
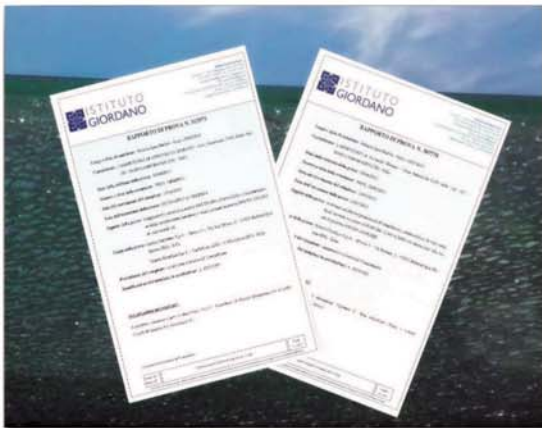
MISURAZIONE DEFORMAZIONE PASSO 3					
	Forza(Kg)	1(mm)	2(mm)	3(mm)	4(mm)
PASSO 1	240	51	45	0	0
PASSO 2	360	84	78	0	0
PASSO 3	480	110	103	0	0
RITORN. 1	0	0	0	0	0
RITORN. 2	0	0	0	0	0
RITORN. 3	0	0	0	0	0

**TEST DI ROTTURA
SECONDA LASTRA
10+10 X-LAB 1,5
NESSUN COLLASSO**
